IGLESIA PARROQUIAL DE LA PURÍSIMA CONCEPCIÓN DE EL PALMAR

**ANÁLISIS HISTÓRICO-CONSTRUCTIVO. APLICACIÓN DE LA
TERMOGRAFÍA INFRARROJA AL ANÁLISIS DE DETERIOROS**

D. ESTEBAN NICOLÁS HERRERO
Autor del Proyecto Fin de Grado

PROYECTO FIN DE GRADO

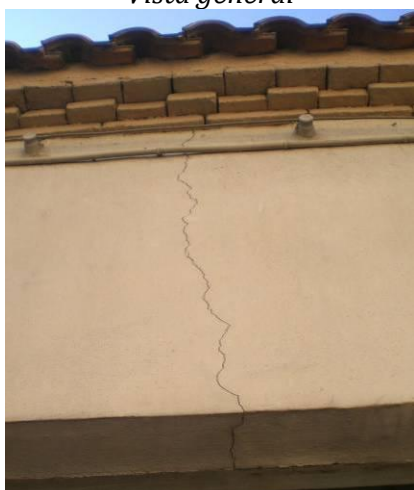
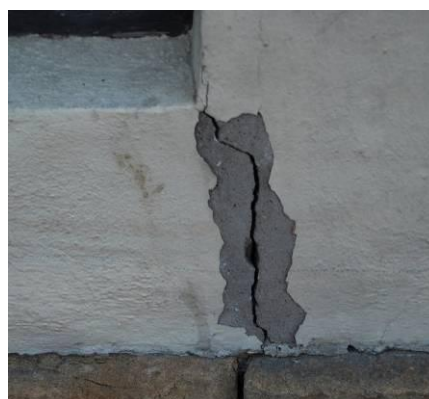
Denominación: Grietas

A lo largo de toda la fachada Este del templo, se puede observar cómo se han desarrollado en la misma, la aparición de multitud de grietas, efectuándose principalmente a través de los vértices de los vanos, puesto que estos huecos en fachada, son la zona débil por donde discurren las grietas.

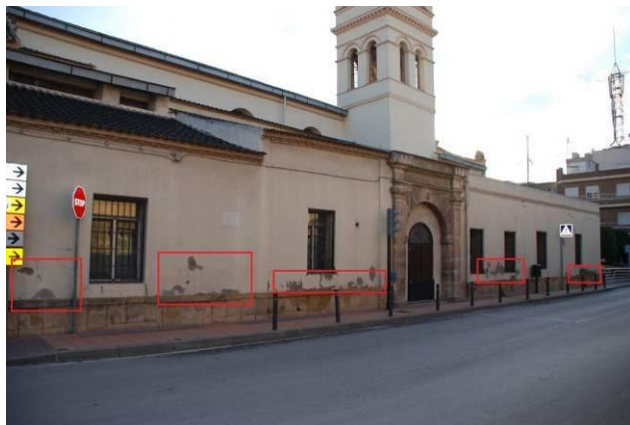
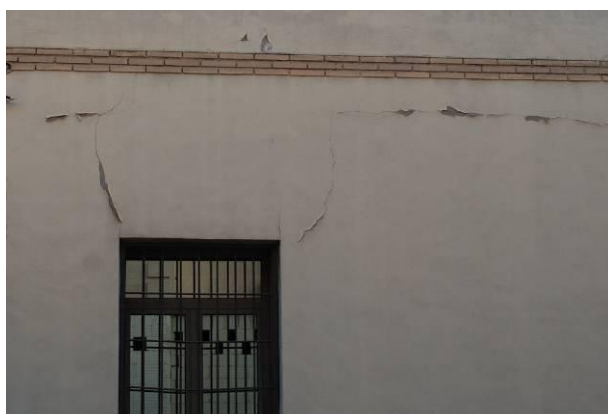
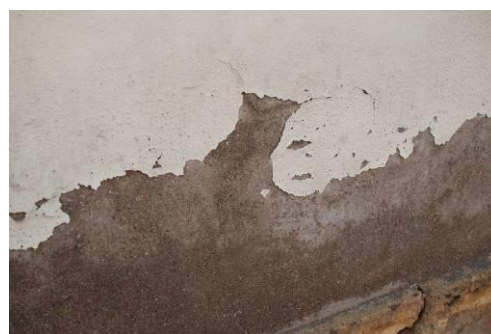
Denominación: Desconchados

No obstante, la principal causa de esta lesión se debe a la mala adherencia entre el mortero y el material de revestimiento; siendo estos un revoco pétreo y una pintura plástica, respectivamente. La zona superior de esta fachada también se encuentra afectada por esta lesión, debido a la fisuración y diversas grietas que presenta la misma, derivando en desconchados del revestimiento (ver detalle 1).

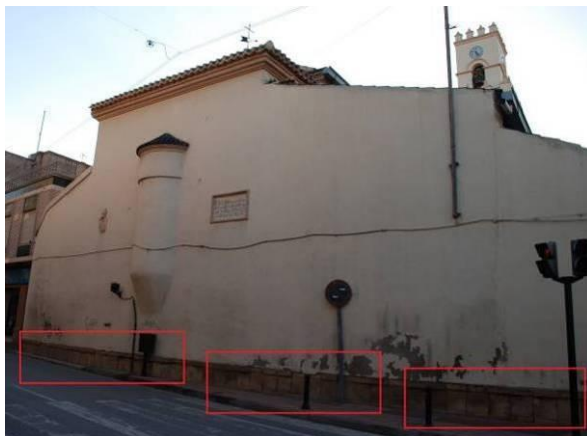
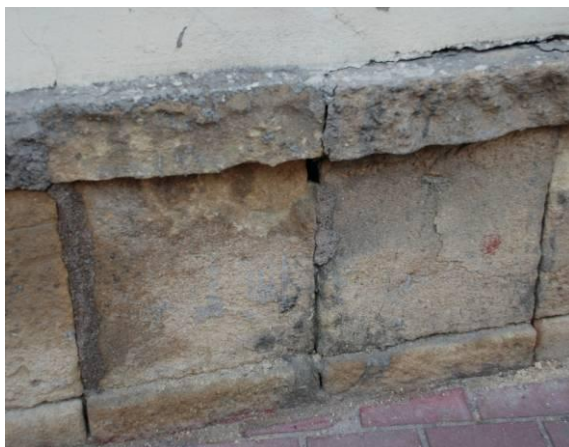
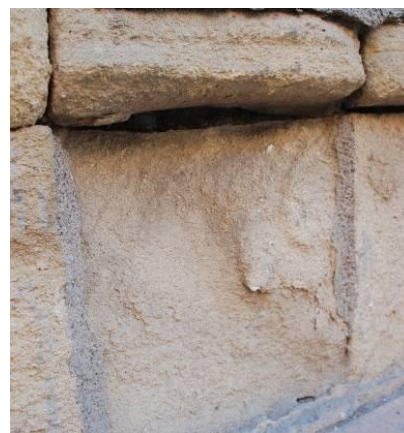
Denominación: Arenización

Dicha patología es un proceso de degradación mediante el cual la piedra se va erosionando. Es causada por la cristalización de las sales en la red porosa del material, perdiendo el material cementante hidrosoluble que mantenía la cohesión interna.

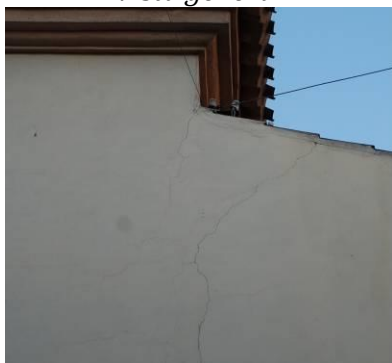
Detalle 1

En la fachada posterior del templo, también se puede apreciar la aparición de varias grietas en la composición del muro.

Dichas grietas vienen originadas por la colocación, como ya hemos nombrado antes, de una nueva base de cubierta compuesta por un forjado de hormigón armado, produciendo de este modo un incremento de cargas con un empuje de cubierta, donde precisamente en la esquina derecha de esta fachada (ver Detalle 2), se ha producido un descenso del terreno con giro.

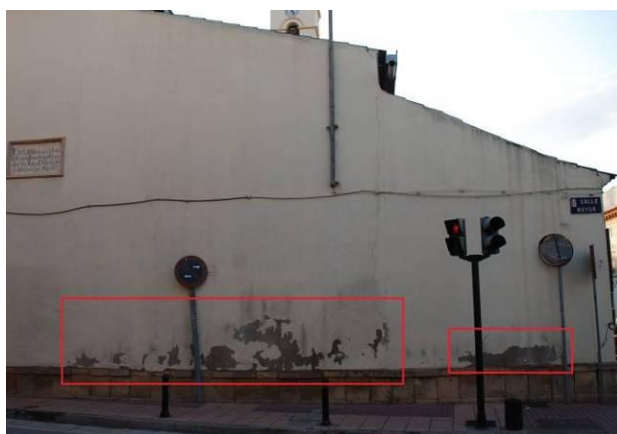
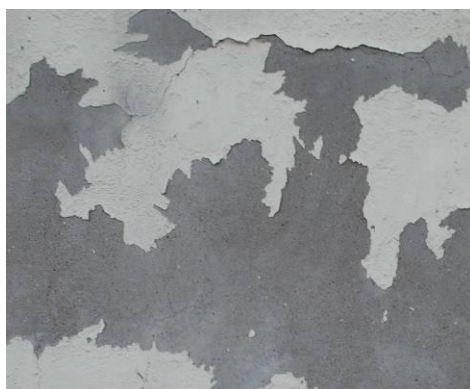
Desconchados

No obstante, la principal causa de esta lesión se debe a la mala adherencia entre el mortero y el material de revestimiento; siendo estos un revoco pétreo y una pintura plástica, respectivamente. También cabe destacar, las fisuras y grietas, como elementos que favorecen la aparición de este tipo de patología en el revestimiento de la fachada (ver detalle 2).

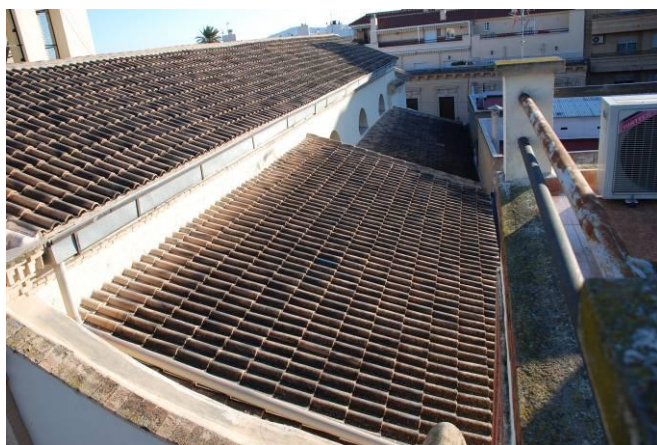
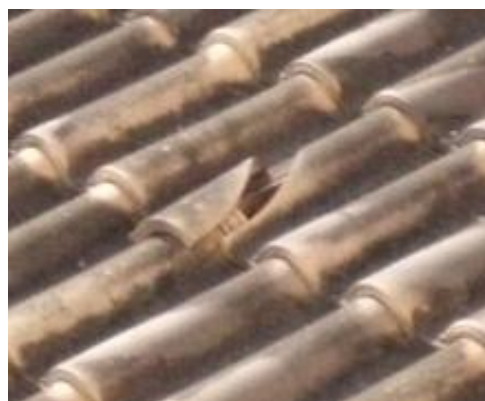
Rotura de elementos de cubrición

Con estas imágenes podemos apreciar el estado de las cubiertas, tanto las pertenecientes a las naves laterales, como la nave central. En la cubierta perteneciente a la nave lateral, del lado del Evangelio, se percibe como una de las tejas se encuentra fracturada.

Esta rotura del elemento de cubrición supone un peligro, puesto que puede desprenderse a lo largo de la cubierta y abordar a la calle Lorca, perteneciente a la fachada norte del templo. Además, esta rotura supone una entrada del agua de lluvia, por lo tanto, favorece así la infiltración de agua, pudiendo aparecer humedad por filtración.

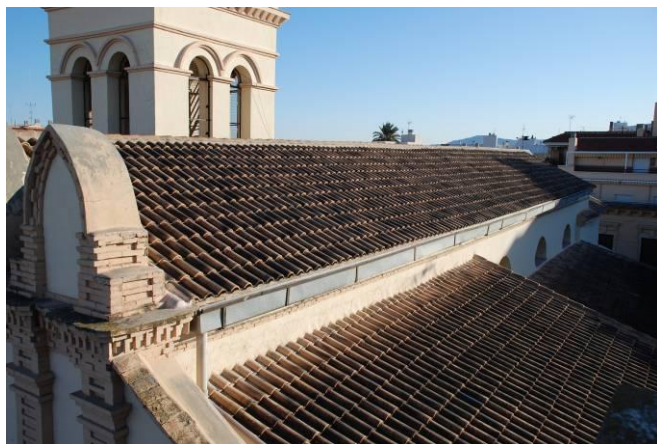
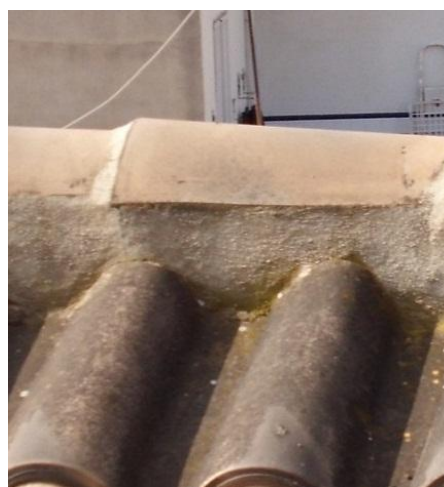
Biodeterioro

El biodeterioro es una patología, que viene dada por organismos micro y macroscópicos y plantas, y para su desarrollo son precisos unos mínimos contenidos nutricionales, como es la luz para aquellos organismos que realicen la fotosíntesis y la presencia, generalmente, de agua.

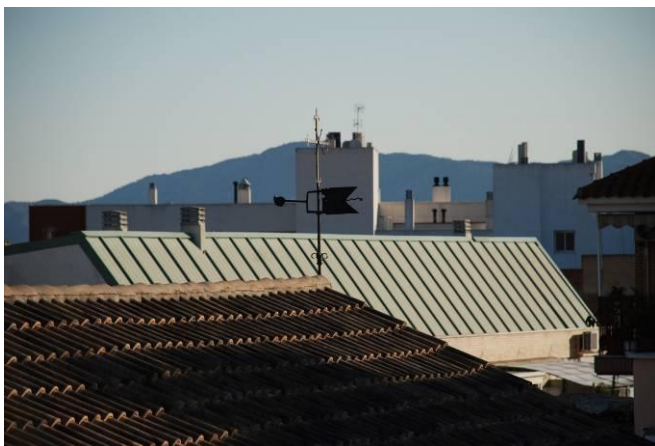
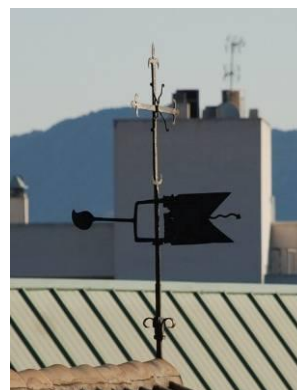
Oxidación

Esta oxidación puede llevar a incluso a la corrosión del metal, perdiendo progresivamente partículas de su superficie.

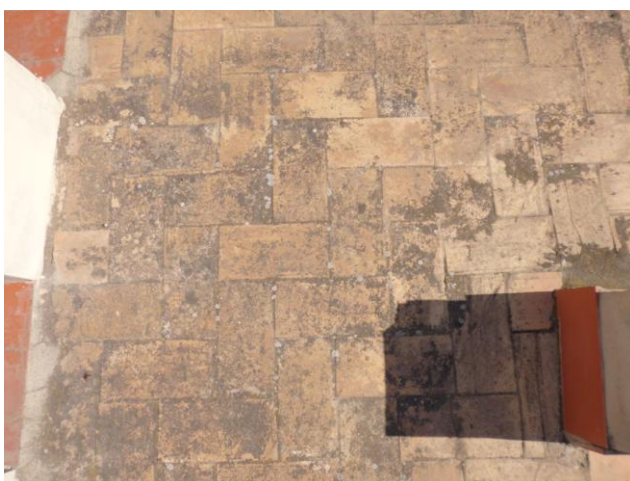
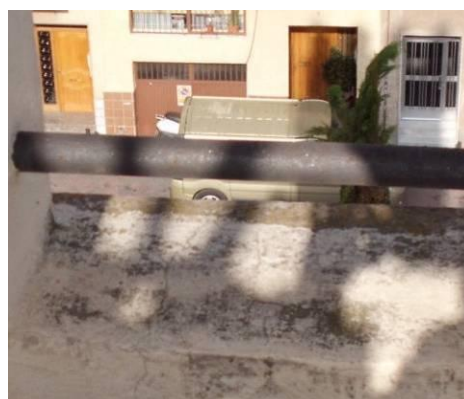
Denominación: Biodeterioro

El biodeterioro es una patología, que viene dada por organismos micro y macroscópicos y plantas, y para su desarrollo son precisos unos mínimos contenidos nutricionales, como es la luz para aquellos organismos que realicen la fotosíntesis y la presencia, generalmente, de agua. En este caso, la configuración de las cornisas de la torre campanario, favorece la aparición de este tipo de patología.

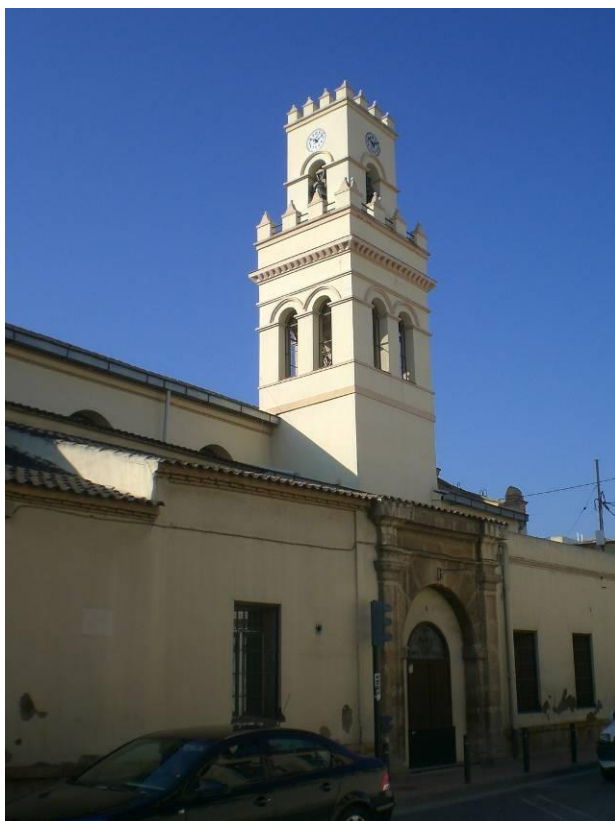
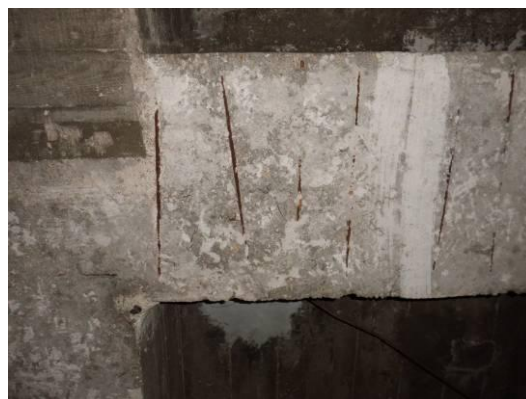
Denominación: Carbonatación

La carbonatación es un proceso patológico derivado del agua, con origen químico, que consiste en la transformación de los materiales debido al CO₂ y el agua; en el hormigón transforma el hidróxido de calcio en carbonato, descendiendo el pH y la protección de las armaduras. Como consecuencia de este desarrollo, se produce la oxidación y fractura de las armaduras (ver detalle).

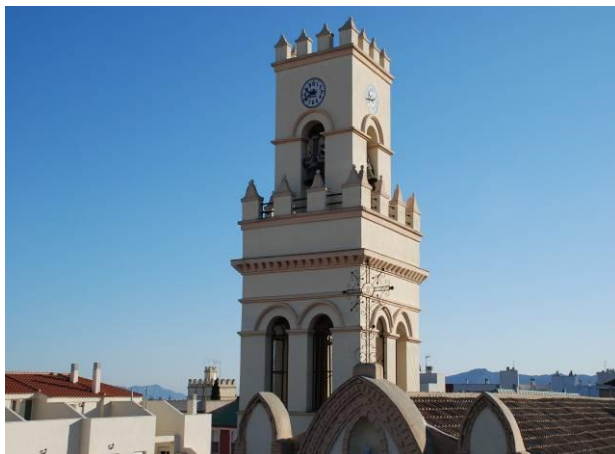
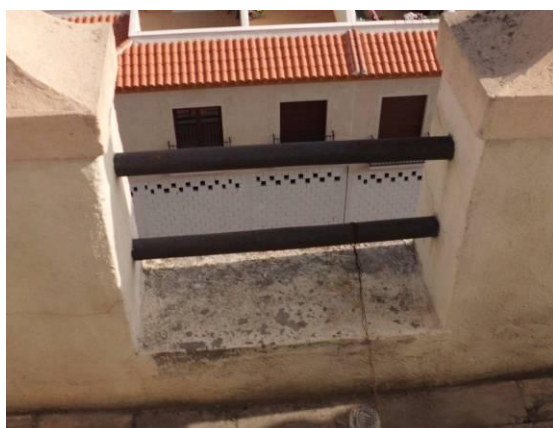
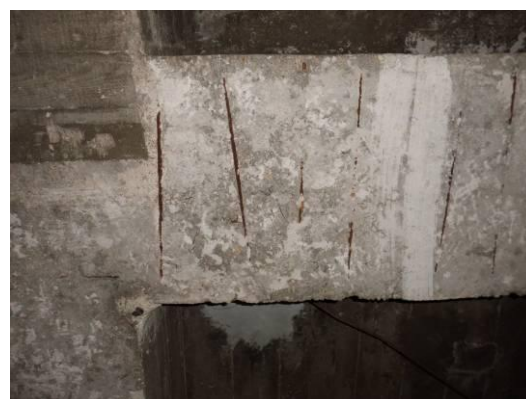
Denominación: Oxidación

Esta oxidación puede llevar incluso a la corrosión del metal, perdiendo progresivamente partículas de su superficie.

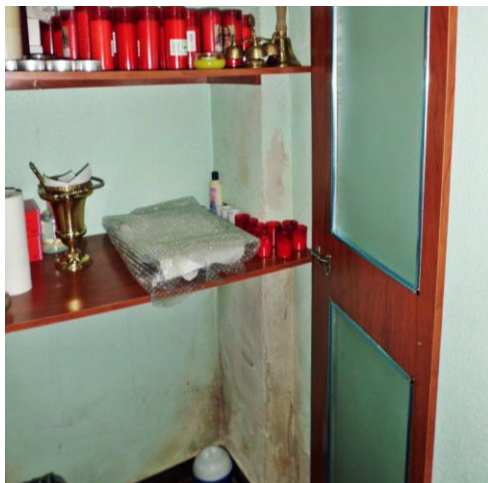
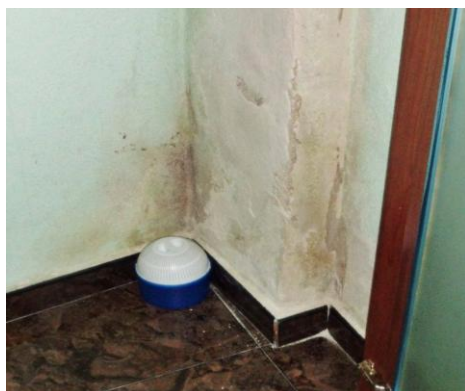
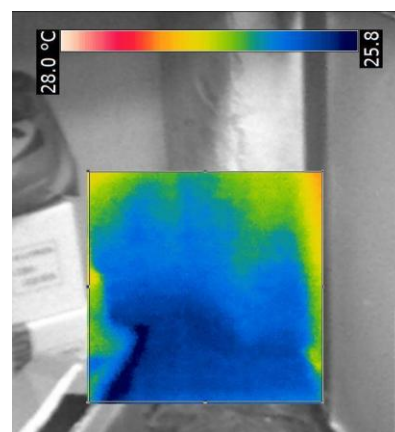
FICHA DE PATOLOGÍA Nº 6.1

Esta patología viene dada por la avería de la tubería de abastecimiento de agua que da servicio al aseo situado en el despacho de la Sacristía. Esta rotura estuvo evacuando agua durante dos o tres días hasta que se tuvo constancia de la misma, procediendo así a subsanar la misma y dejando presentes las lesiones en los materiales tras el suceso. No obstante, se puede observar en el detalle de esta ficha, como la mancha por humedad toma a un color marrón, lo que nos da la clara evidencia de la presencia de nitratos, por lo cual en el aseo anexo al despacho se tiene que haber producido una rotura de la red de saneamiento.

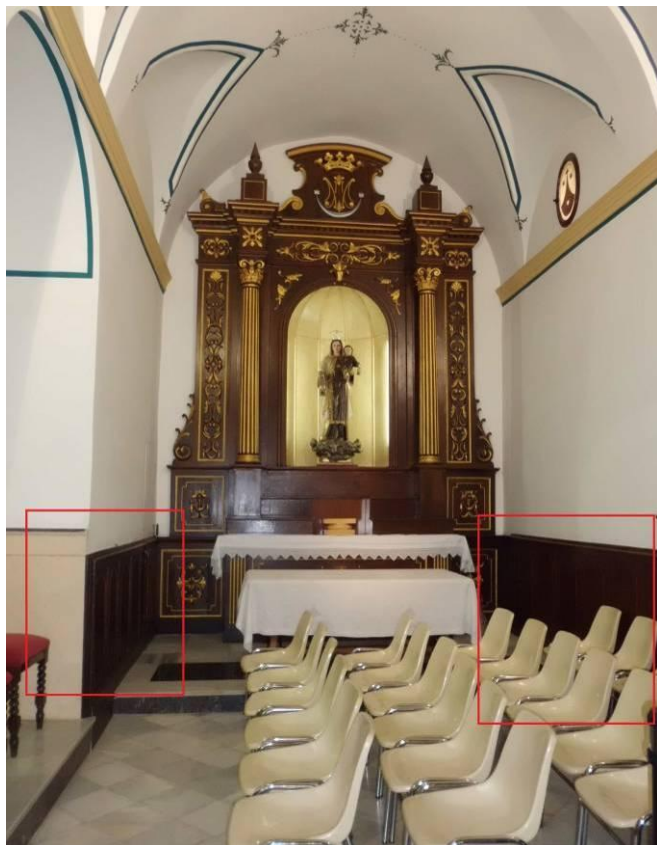
FICHA DE PATOLOGÍA Nº 6.2

El zócalo de madera, de la capilla de la Virgen del Carmen, disimula esta patología pero esto no quiere decir que no exista, ya que los daños que ocasiona en los materiales siguen estando vigentes (ver detalle).

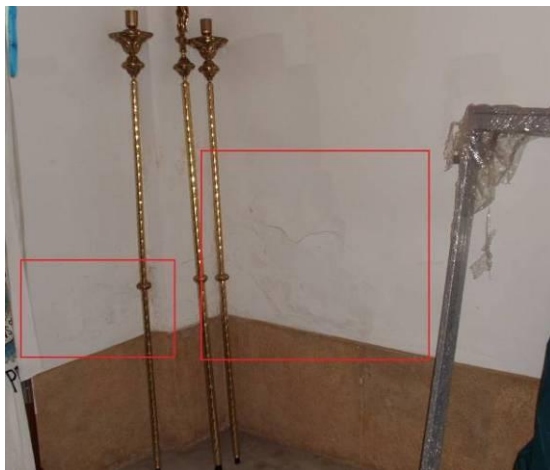
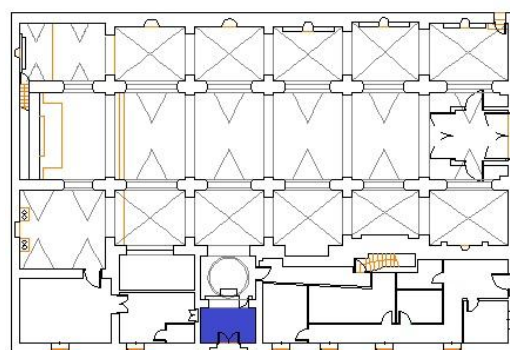
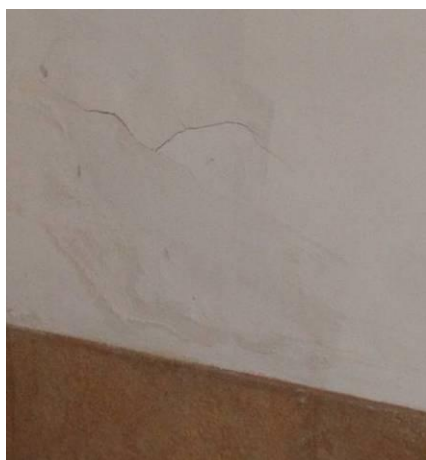
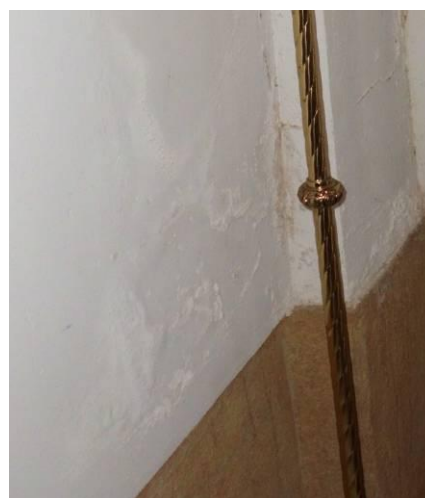
FICHA DE PATOLOGÍA Nº 6.3

Localización:	Interior. Paramentos
Denominación:	Humedad por capilaridad

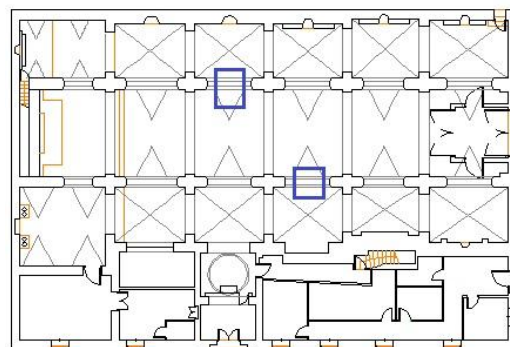
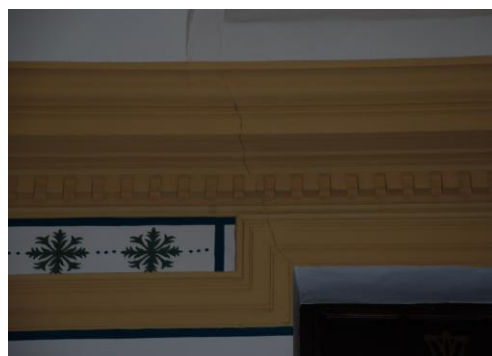
Detalle

Se puede apreciar la aparición de una grieta que traspasa toda la cornisa situada en la nave central del templo, partiendo desde el vértice de la ventana que da acceso a las tribunas altas, hasta la vidriera situada en el luneto correspondiente de la bóveda de cañón que cubre dicha nave.

No cabe concebir el análisis de dicha grieta de forma aislada, pero posiblemente la causa de la aparición de la misma la encontramos en la incorporación del último tramo de la torre campanario en el año 1964, que ha supuesto a la estructura un aumento de cargas significativo, no habiéndose producido ningún refuerzo ni en la cimentación, ni en el terreno.

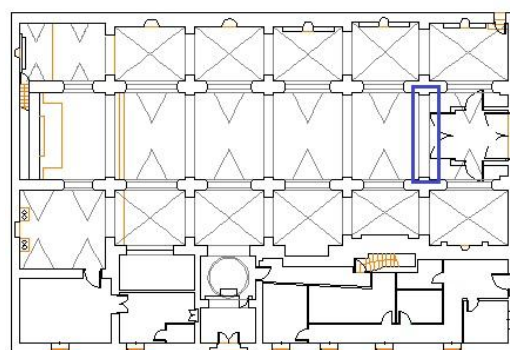
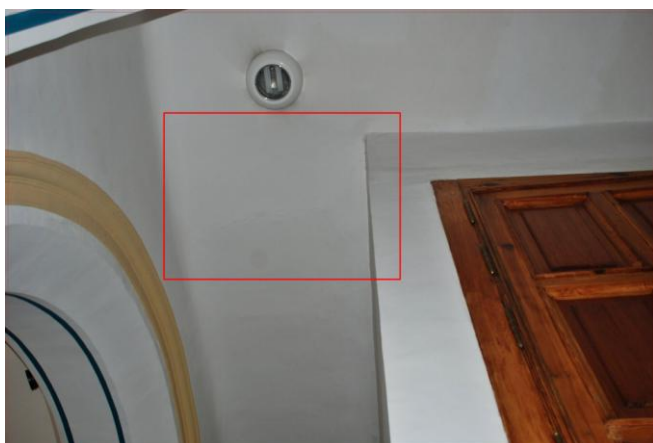
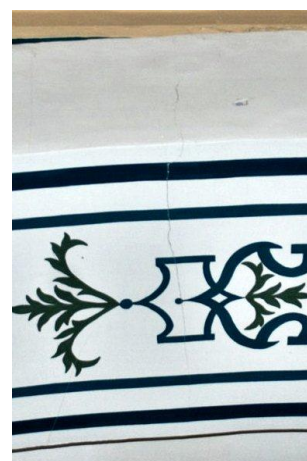
Las imágenes que se exponen nos representan las diversas grietas ubicadas debajo de la planta Coro, situado en lo alto de los pies del templo.

Dichas grietas vienen ocasionadas por la actuación que se llevó a cabo en el templo, realizando un forjado de hormigón armado sobre la cota original de la planta del Coro, aumentando así el peso del mismo e incrementando los esfuerzos a los que está solicitada la estructura portante del inmueble.

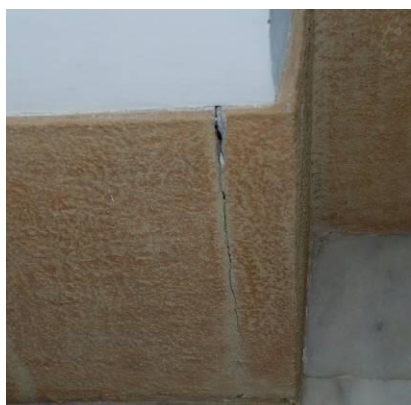
Detalle 1

En la presente pilastra localizada en el interior del inmueble, que sustenta la torre campanario, se manifiestan múltiples grietas. En el detalle 1 se aprecia una grieta vertical ubicada en el zócalo pétreo que conforma la pilastra, en cambio en el fuste de la columna, se observa como dos grietas prácticamente verticales recorren la pilastra (ver detalle 2).

La explicación de la aparición de las mismas, tiene su origen en el segundo cuerpo de la torre campanario, añadido en el año 1964, con el correspondiente aumento de cargas a los elementos que la sustentan, derivando así en la rotura por compresión de la pilastra.

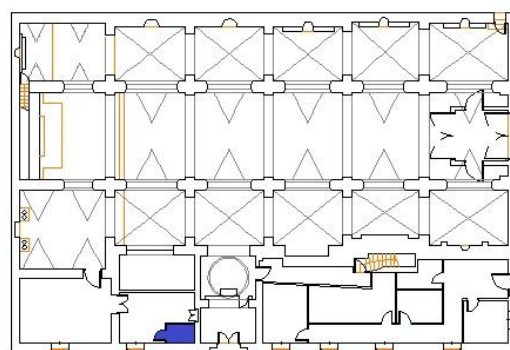
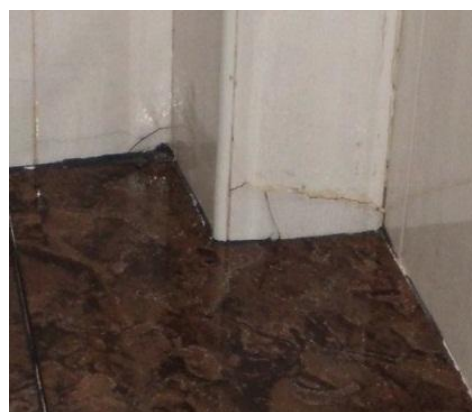
Detalle

Nos encontramos con el cuarto de aseo situado en la sacristía, y podemos apreciar como el azulejo se ha agrietado y el solado se ha levantado parcialmente.

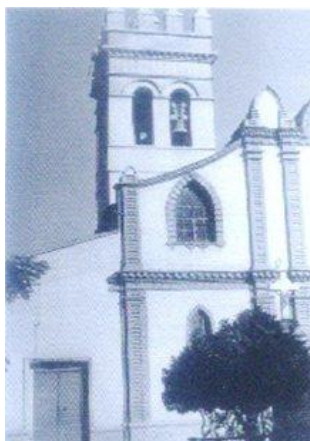
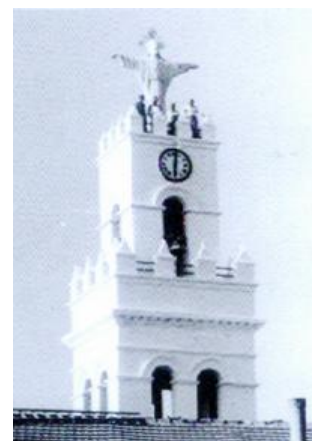
Este nuevo cuerpo ha originado en el templo una sobrecarga añadida, donde en una de las pilastras que sustentan la Torre se ha visto afectada, manifestándose en ella diversas grietas, estudiadas en el capítulo 6 del presente PFG.

A la izquierda imagen de la Torre con un solo cuerpo; a la derecha imagen general de la Torre con el monumento al Sagrado corazón de Jesús.²

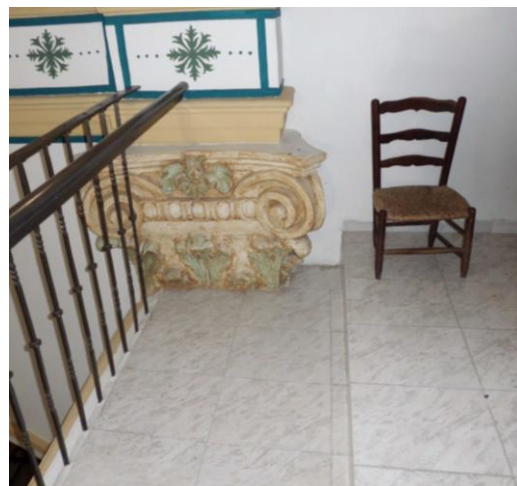
Detalle de la diferencia de nivel observada en la planta Coro del inmueble.

También se puede apreciar como en los paramentos colindantes al nuevo forjado, se hallan unas pequeñas rozas a su alrededor, creando así un empotramiento del forjado en los muros.

Esta actuación fue derivada por el mal estado de conservación en que se encontraba el Coro, siendo la intervención a mi juicio, errónea, ya que de este modo se ha incrementado considerablemente las cargas en el mismo, derivando así en la aparición de diversas grietas ubicadas en el arco carpanel que sustenta el Coro, como también en la cara inferior del mismo.

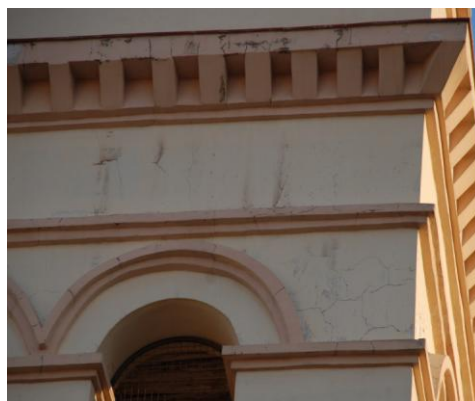
Posteriormente se procedió a aplicar un revoco pétreo con acabado liso, realizado con aglomerado de resinas sintéticas y marmolina correctamente seleccionada en el mismo color que el antecesor. Actualmente este revestimiento se encuentra fisurado en diversas zonas, principalmente en la zona superior del cuerpo inferior de la Torre.

Detalle del estado actual de la fachada de la torre campanario del templo.

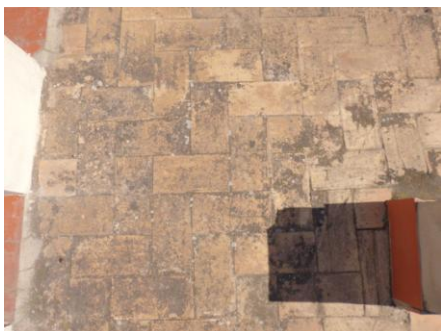
Detalle del solado a base de rasilla cerámica, ubicado en la torre campanario del inmueble.

Actualmente, este pavimento se encuentra afectado por los agentes atmosféricos, manifestando en su superficie manchas de biodeterioro y de costra negra, además de hallarse sin ningún tratamiento de protección, como se puede apreciar en la fotografía de la izquierda.

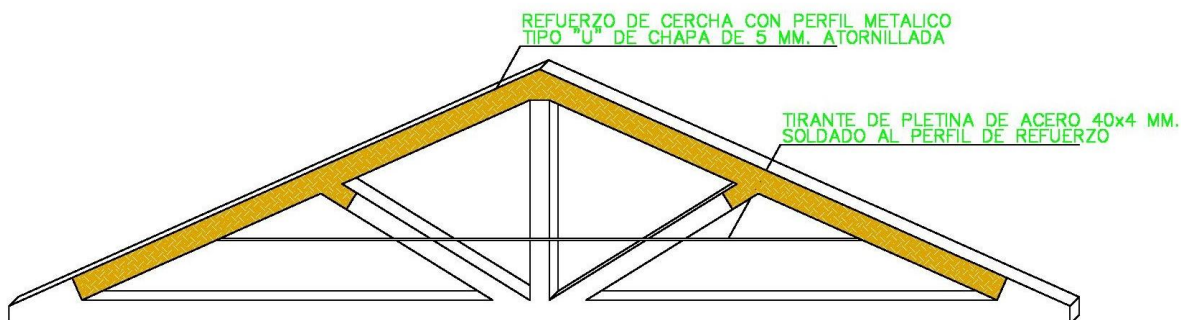
Detalle del refuerzo metálico efectuado en las cerchas de madera que componen la cubierta de la nave central.

En las cerchas que componen la cubierta de la nave central del presente inmueble, se decidió actuar sobre ellas, creando un refuerzo metálico de chapa de 5 mm de espesor, atornillada a la cercha, además de incluir un tirante de pletina de acero 40x4 mm unido al perfil de refuerzo mediante soldadura.

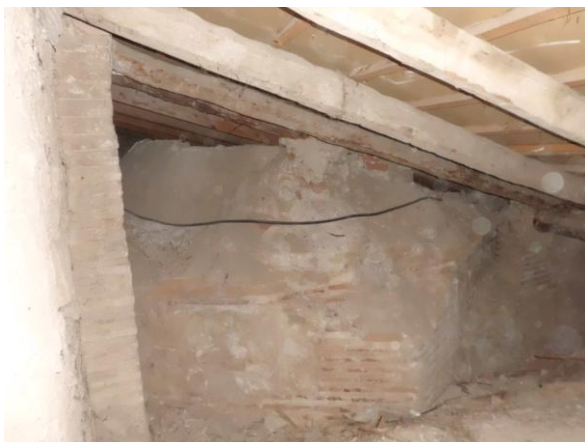
Detalle del trasdós de la cúpula ubicada en la Capilla del Beato Fortunato.

No obstante, sobre la Capilla del Beato Fortunato, podemos observar la existencia de una cúpula de ladrillo, de media esfera, que se encuentra actualmente cegada al interior con escayola, y se halla actualmente inacabada.

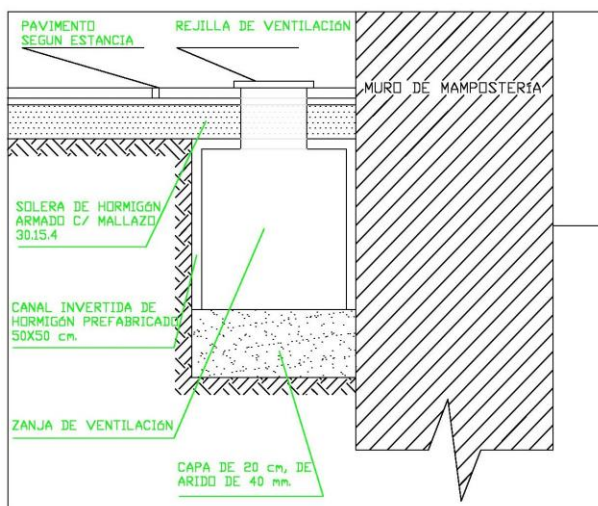
Detalle de la cámara bufa realizada en la Iglesia Parroquial de la Purísima Concepción, como sistema para solucionar la humedad capilar del muro.

En primer lugar se elaboró una zanja con unas dimensiones de 50x50 cm, en toda la longitud del muro de esta nave, con el objetivo de permitir la evaporación de humedad por capilaridad que se hallaba en el muro, y que llegaba a ascender, en todo el desarrollo del muro, hasta los dos metros de altura.

Tras la realización de la zanja perimetral, se ejecutó en el fondo de la misma, una cama de arena de 40 mm, con un espesor de la capa de 20 cm, con el objetivo de permitir la evaporación de los gases del terreno e impedir el ascenso de humedad.

Posteriormente, se colocó una canal invertida de hormigón prefabricado, sobre la que se ejecutó una solera de hormigón armado de 10 cm de espesor, y una vez llegados a este punto, se instauró el pavimento de mármol Blanco Macael anteriormente descrito.

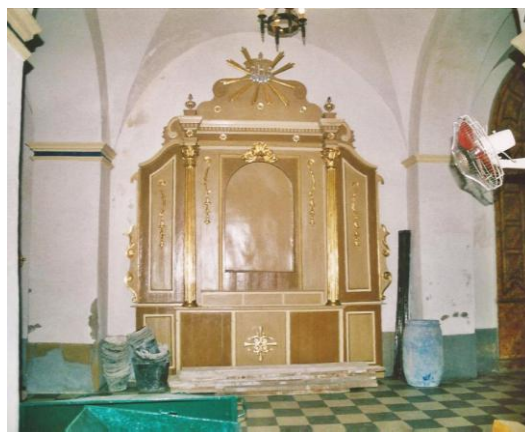
Imagen de la Capilla del Niño Jesús, donde se pueden observar las humedades por capilaridad.³

En el interior de la Iglesia, se decidió también por picar los muros que lindan con el exterior, ya que como hemos comentado con anterioridad, estaban afectados por humedad por capilar, ascendiendo incluso hasta una altura de 2 m, por lo que tras ser picadas todas las superficies, se elaboró un enfoscado con una masa hidrófuga y enlucido fino.

Posteriormente, se aplicó una pintura pétreo, tras una capa de imprimación previa en el paramento. Estas pinturas presentan una gran adherencia sobre soportes porosos, como es el caso del enfoscado realizado en el templo, y permiten bastante la transpiración.

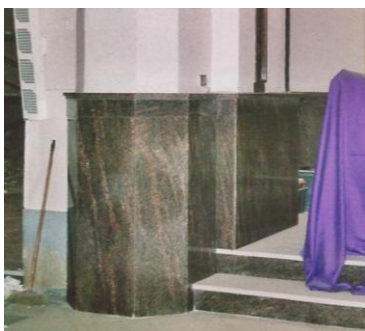
Detalle del zócalo de granito, ubicado en la pilastra del Altar Mayor, actualmente pintado imitando al mármol.⁴

En las pilastras del templo se optó por la restauración de toda la piedra que conforma el zócalo de las mismas, realizando una limpieza mediante la proyección de un elemento abrasivo, como es la arena de sílice. A continuación se procedió a la aplicación en toda la superficie del zócalo pétreo, de un tratamiento de hidrofugación.

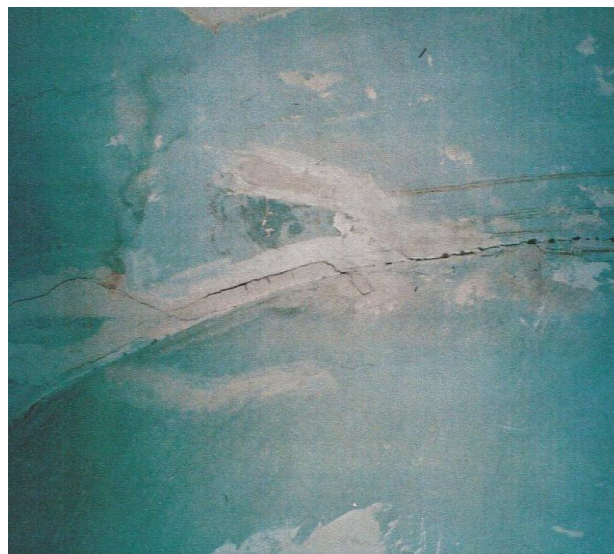
Las bóvedas de las naves laterales del templo, presentaban diversas grietas en las mismas, por lo que se decidió actuar sobre ellas, elaborando un descarnado, picado y saneado en toda la longitud de las grietas y profundizando todas las capas del revestimiento, para así dejar las grietas libres de polvo y de restos de materiales.

Detalle de la grieta localizada en el templo, durante la restauración.⁶

En la Iglesia Parroquial de la Purísima Concepción de El Palmar, el origen de la aparición de estas grietas lo encontramos en el incremento de carga que se produjo en la torre campanario, donde en el año 1964 se añadió un nuevo cuerpo.

Como elemento de cosido de las grietas, se propuso utilizar malla de fibra de vidrio en forma de venda, ubicándola en el desarrollo longitudinal de las mismas. Este proceso de actuación sobre las grietas no es el idóneo, además de no haberse estudiado ni tratado el origen de esta patología, ya que si el movimiento que ha originado las grietas no ha cesado, el trabajo llevado a cabo en ellas puede resultar nefasto. En el capítulo 9 del presente PFG, se trata con más detalle el procedimiento que se debe efectuar para reparar las grietas y para tratar el origen de las mismas.

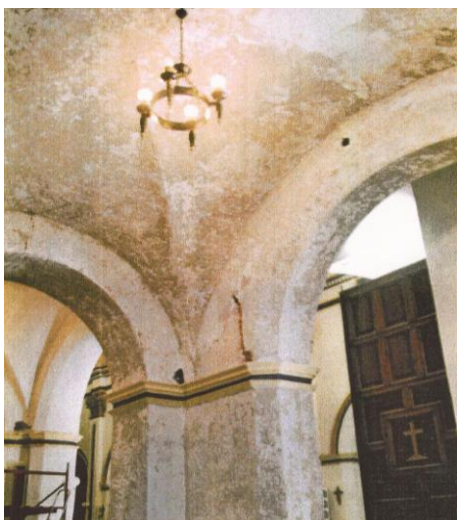
Imagen del estado de las superficies de los paramentos y bóvedas, durante la restauración.⁷

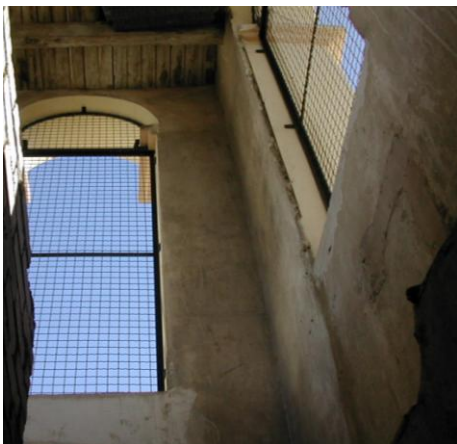
Detalle de las rejas de hierro, colocadas en los vanos de la torre campanario.

La instalación de las rejas metálicas tiene diversos motivos. En primer lugar se propuso la colocación de dichos elementos, para evitar la entrada de palomas al interior de la torre, puesto que como ya hemos explicado en el capítulo 6 del presente Proyecto Fin de Grado, los excrementos de las mismas proporcionan patologías en los elementos propios del inmueble. En segundo lugar, y por motivo de varios antecedentes, se decidió colocar las rejas metálicas para evitar el acceso de personas ajenas al templo, que tras los edificios colindantes en la fachada Sur del templo, accedían a través de la cubierta al interior de la torre, bajando por la misma e introduciéndose en el interior del templo.

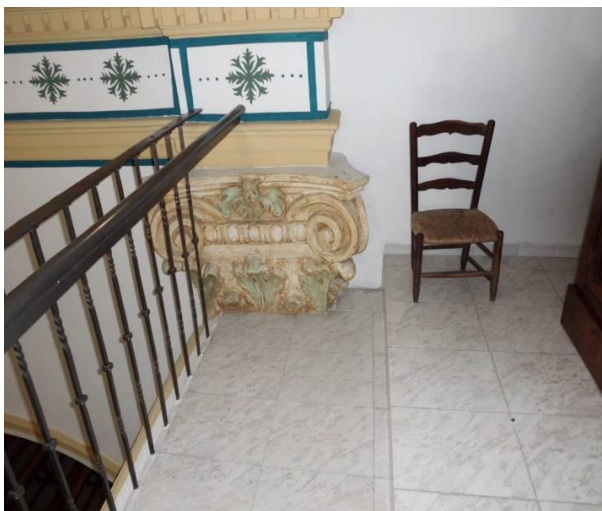
Imagen del Coro situado en lo alto de los pies de la Iglesia Parroquial de la Purísima Concepción.

En la imagen anterior se puede apreciar el pasamano aportado al elemento de protección anticaidas de este coro, siendo totalmente irreversible. También ha sido añadido a este forjado una base superior formada por hormigón armado, debido al deterioro que presentaba el suelo de dicho coro, siendo totalmente irreversible.

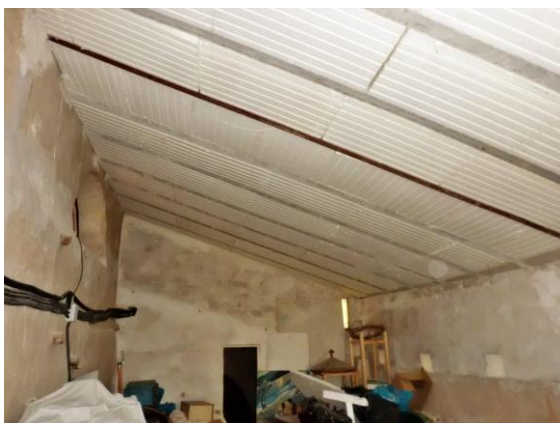
Imagen del actual forjado de cubierta realizado por viguetas de hormigón y bovedillas de poliestireno expandido.

En la Iglesia Parroquial de la Purísima Concepción se podría decir que se ha perdido gran parte de su autenticidad. Esto se debe a causa de la intervención realizada en el año 1999 en el templo palmareño, en la que se demolieron algunos de los sistemas constructivos empleados con anterioridad en el templo por otros actuales con materiales contemporáneos, como es el caso de las cubiertas de las crujías exteriores y central, que fueron sustituidas por un forjado unidireccional de viguetas de hormigón y bovedillas de poliestireno expandido.

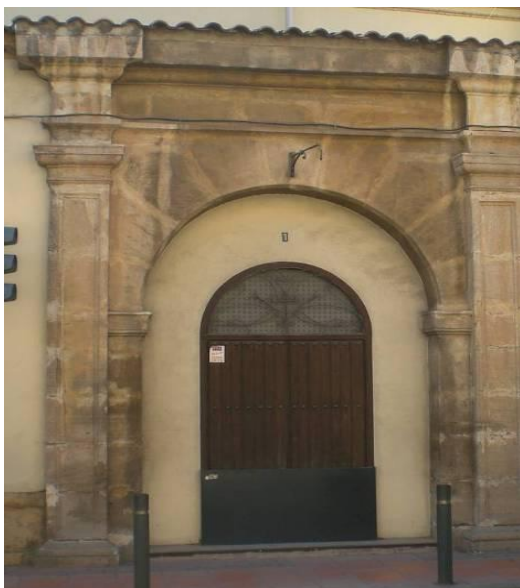
Frontón pétreo situado en la fachada lateral; afectado por la influencia del medio ambiente, pudiéndose observar diversas tonalidades en el mismo.

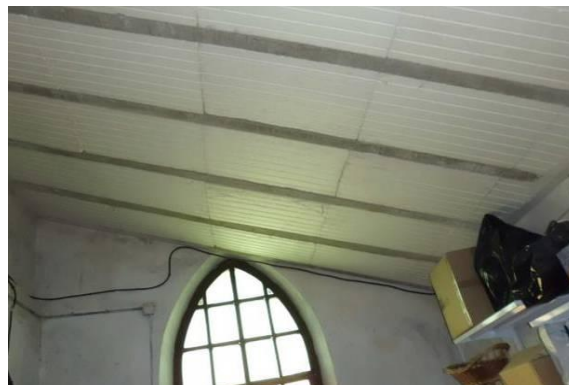
Forjado de viguetas de hormigón armado y bovedillas de poliestireno expandido de la cubierta de la nave lateral, el cual a mi juicio, debería de ser eliminado y sustituido por un soporte a base de madera que sustente la cubierta.

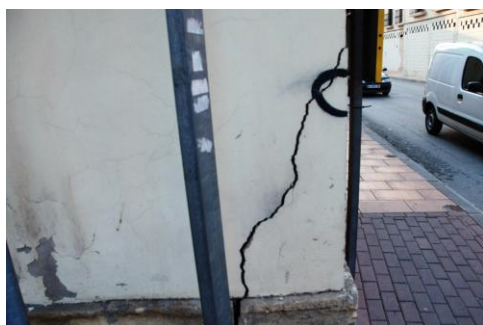
Grieta apreciada en la esquina que forma la fachada lateral con la posterior.

En primer lugar, antes de realizar ningún trabajo que pueda resultar nefasto, debemos asegurarnos de que ha cesado la causa que originó tales grietas, o si no es así, intentaremos frenar dicha causa. Para ello realizaremos una recopilación y control de daños mediante periódicas visitas de inspección técnica, donde analizaremos la forma, longitud y profundidad de dichas grietas, utilizando testigos que nos indiquen si éstas siguen en movimiento.

En la Iglesia Parroquial de la Purísima Concepción proponemos este proceso para coser las grietas presentes principalmente en la fachada lateral, destacando estas en los vanos de las ventanas. También las grietas existentes en la basa de uno de los soportes principales de la torre campanario. Todas ellas serán selladas y cosidas con varillas de fibra de vidrio, dándole finalmente como último paso, el acabado final según en el lugar en el que nos encontremos.

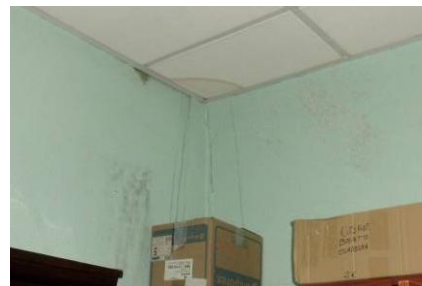
En la Iglesia Parroquial de la Purísima Concepción, prácticamente todas las humedades detectadas tienen su origen en el fenómeno de la capilaridad, habiendo sido subsanado el caso más relevante de humedad por filtración localizado en la rotura de la bajante de aguas pluviales que se ubicaba en el paramento delimitador entre el despacho anexo a la sacristía y el antiguo vestíbulo de la entrada al templo, situado en la fachada Norte de la Iglesia.

Humedad por filtración localizada en la sacristía del templo.

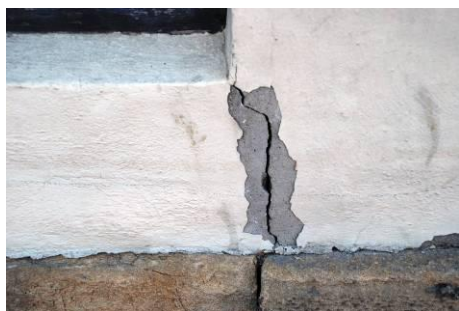
Grieta localizada en el vértice de uno de los vanos de la fachada Norte del templo.

Los ejemplos más evidentes son las grietas que abarcan en especial, toda la fachada Norte del templo, así como los horizontales vierteaguas que componen los vanos en los cerramientos, como también las cornisas de los aleros de cubierta.

Además de esto, se requieren previamente otra serie de tratamientos como un saneado previo de las grietas y revestimientos, ya que a través de éstas, puede infiltrarse el agua en los materiales, siendo absorbida por la capilaridad del material y provocando manchas de humedad en el interior.

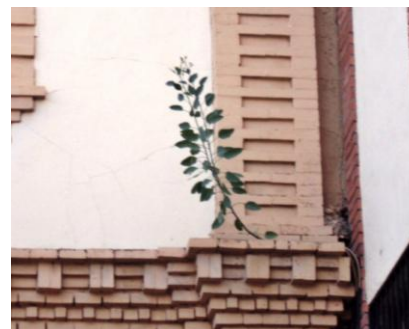
Planta ubicada en la cornisa de la fachada principal.

Para solventar este tipo de patologías en la Iglesia de la Purísima Concepción, en el caso de las plantas localizadas en el templo aplicaremos triacina por absorción radical o foliar; y en el caso de algas y musgos, el elemento utilizado será el cloruro de benzoalconio; ambos se suelen aplicar mediante pulverización o inyección si la planta es superior.

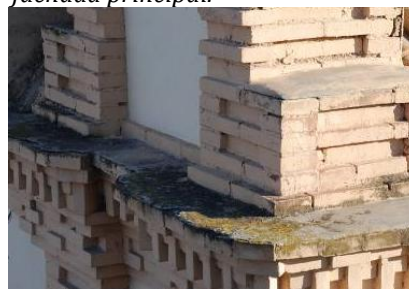
Biodeterioro observado en la cornisa del cuerpo superior de la fachada principal del templo.

Debido a la escasa pendiente, o incluso nula, de los alfeizares de los vanos, así como de las cornisas de las fachadas y de la torre campanario, se está originando un estancamiento de agua, particularmente del agua de lluvia, sobre determinadas superficies, ocasionando como es en el caso de la cornisa alta de la fachada principal, la aparición de biodeterioro.

Para solventar dicha deficiencia en estos elementos, se propone la intervención en los alfeizares de los huecos y cornisas del templo mediante la limpieza previa del soporte, hasta dejarlo libre de impurezas, colocando malla geotextil y mortero de pendiente y colocando finalmente una plancha de plomo.

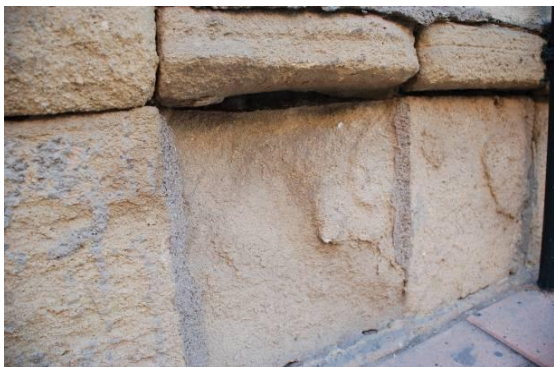
Imagen actual del zócalo pétreo de la Iglesia afectado por arenización.

Observamos esta patología en el zócalo pétreo que bordea perimetralmente el templo, estando causada, por lo general, por problemas de humedad. En páginas anteriores hemos comentado la problemática de la humedad del templo, por lo que no vamos a hacer más hincapié. Pero lo que sí vamos a hacer mención es a la necesidad de solucionar el problema de humedades previa intervención en el zócalo pétreo afectado por la arenización y alveolización, de lo contrario se reproducirán los síntomas tras nuestra intervención.

Los elementos pétreos que conforman el zócalo del inmueble presentan un avanzado proceso de deterioro, en algunos casos incluso se ha perdido más de las tres cuartas partes de espesor del mismo, siendo éste de 10 cm.

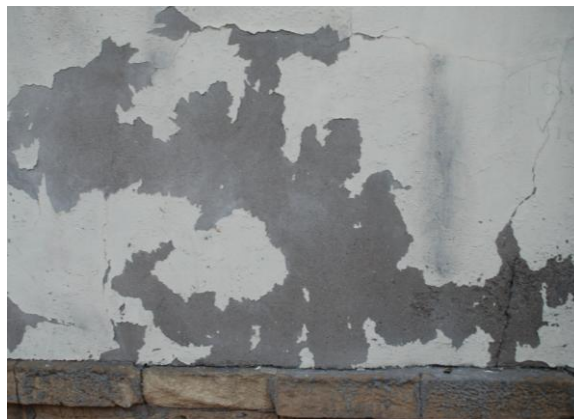
Detalle de la fisuración y agrietamiento del revoco pétreo así como desconchado de la pintura, en los paramentos de las fachadas del templo.

Se picarán cuidadosamente los enfoscados y revocos existentes y se limpiarán los paramentos de fábricas bajo éstas, dejando el muro listo para la posterior aplicación de revoco.

- Aplicar un tratamiento biocida.
- Saneado y limpieza cuidadosa y manual de morteros de rejuntado deteriorados, así como eliminación de morteros de cemento aplicados en intervenciones anteriores, como es el cemento Portland, en la primera capa de enfoscado de mortero M-40.

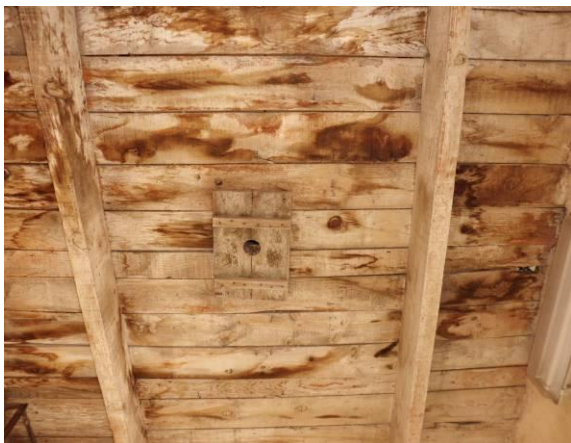
Imagen del estado actual del forjado de madera situado en la Torre campanario del templo.

En primer lugar, en caso de que fuera necesario, se realizaría la estabilización de la estructura de madera recurriendo así al apeo y refuerzo añadido en aquellos lugares de mayor deterioro.

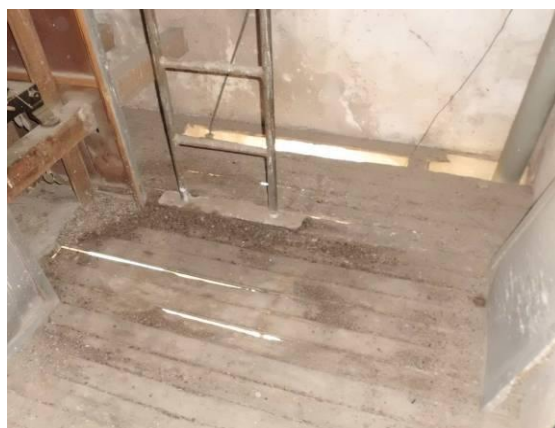
Imagen del deteriorado estado actual del forjado de madera, presente en la torre campanario de la Iglesia.

Entre todos los tipos de consolidación existentes, en caso de que fuera necesario en nuestro templo, aplicaremos la consolidación con elementos de madera, que consiste preferentemente en el empleo de prótesis de madera colocadas en íntima unión con la madera a consolidar mediante diversos sistemas, indudablemente previo su saneamiento.

Puede darse también el caso que el elemento se encuentre en tan mal estado que se tenga que cambiar la totalidad de la pieza en concreto, por otra nueva que tenga las mismas características de la que va a ser sustituida.

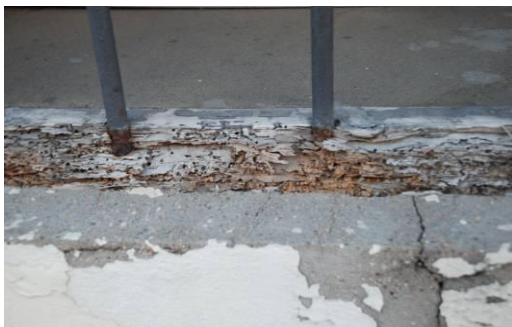
Carpintería de madera afectada por el ataque de agentes xilófagos.

Por lo tanto, antes de subsanar el daño, se debería eliminar la causa de la aparición de dicha patología. Esto conlleva la ejecución de un vierteaguas con una correcta pendiente que permita evacuar adecuadamente el agua, evitando así su estancamiento.

En primer lugar será necesario realizar una consolidación estructural en algunos elementos de ventanas y puertas. Para ello comenzaremos con la limpieza de la madera, en la que se eliminarán todas las capas de pintura superpuestas. Se realizarán pruebas con diferentes disolventes y geles, para intentar conseguir la capa pictórica original. En el caso de la desinsectación se realizará el tratamiento con una doble finalidad: frenar el ataque y prevenir el deterioro de la pieza por el ataque de xilófagos.

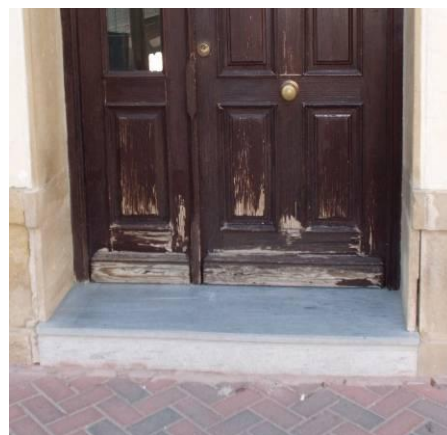
Se pueden ver otros ejemplos de lesiones en elementos de madera del templo, como es el caso de la puerta que da acceso al centro pastoral, situada en la fachada principal del inmueble, afectada por los rayos ultravioletas procedentes del sol que permite que vaya desapareciendo el tratamiento de la misma, marcándose así las fendas de la madera, pudiendo llegar a agrietarse.

Puerta de madera afectada por la acción del sol.

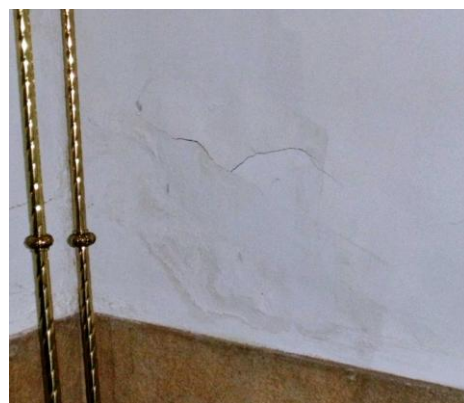
Imagen de desconchado y mancha en el revestimiento originado por humedad.

Se deberán eliminar las zonas afectadas mediante el picado de las superficies afectadas actuales en mal estado con la posterior ejecución de un enlucido de yeso, y acabado de pintura al temple liso, como así están compuestos los demás paramentos interiores del inmueble.

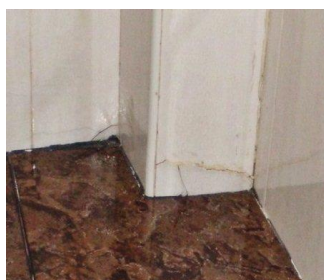
Rotura del alicatado del aseo perteneciente a la sacristía.

En el caso de roturas de piezas, habrá que sustituir éstas, estudiando la causa que ha originado dicho suceso. Si esta rotura fuese por problemas de dilatación-contracción, habría que introducir la junta de dilatación correspondiente.

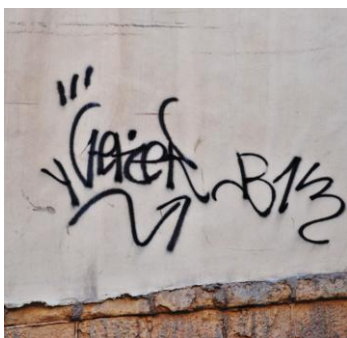
Graffiti localizado en la fachada posterior del templo.

Tal como hemos apreciado en el Capítulo 6 – Análisis de patologías, la Iglesia de la Purísima Concepción presenta varios ejemplos de esta lesión representadas a lo largo de sus tres fachadas, por lo tanto propondremos un método para su intervención.

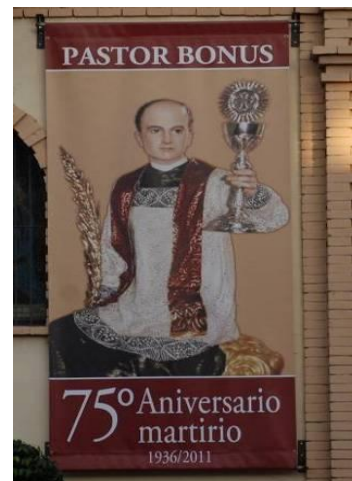
Cartel informativo ubicado en la fachada principal de la Iglesia.

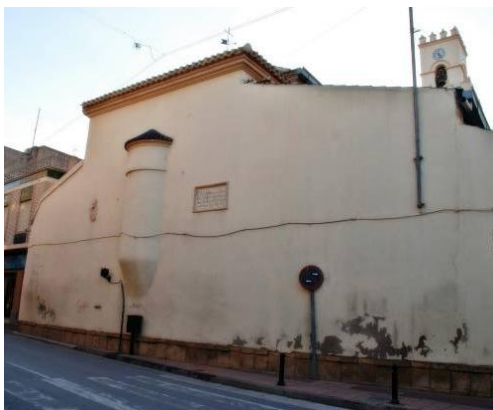
Imagen de la fachada posterior del templo donde se puede observar cableado e instalaciones.

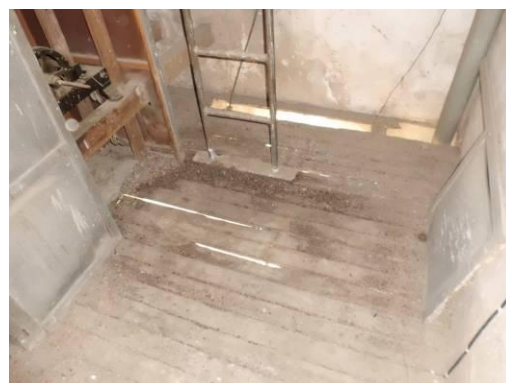
Imagen del deterioro del forjado de madera de la torre campanario del templo.
